Ofício nº 352 - GP/2021

**Assunto: Referente à Resposta do Ofício nº 005/GV/FCB/2021**

## RELATÓRIO FOTOGRAFICO MERCADO PÚBLICO MUNICIPAL DE NOVA MAMORÉ

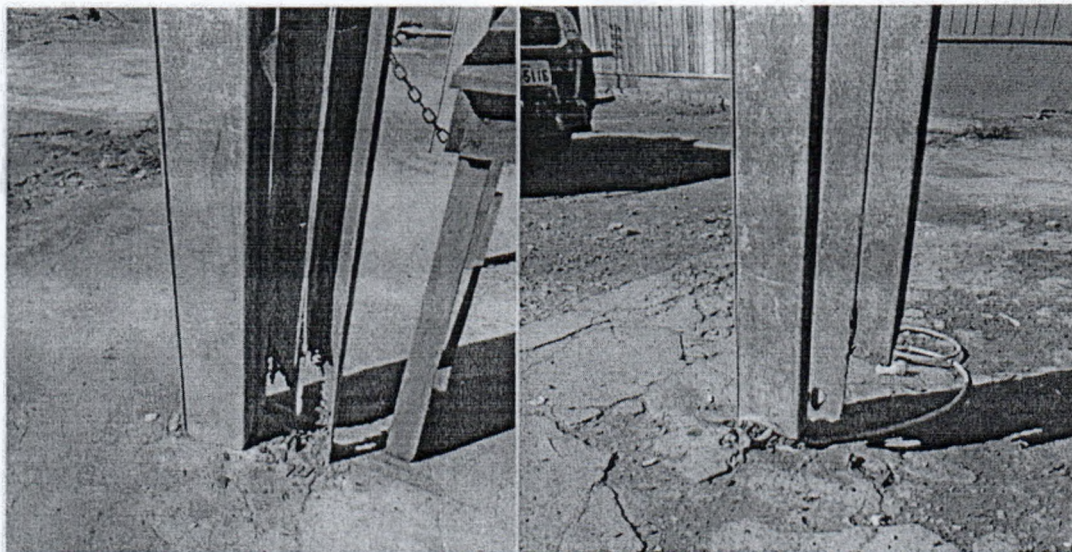
PILARES DE SUSTENTAÇÃO COMPROMETIDOS

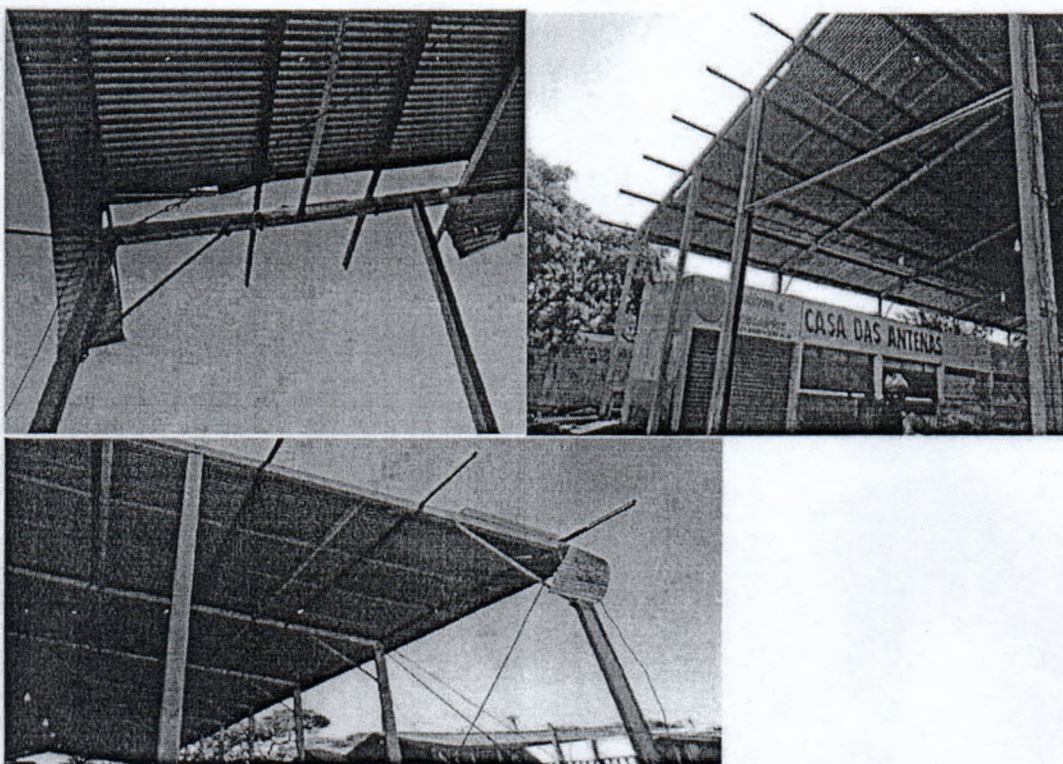
TELHADO COMPROMETIDO

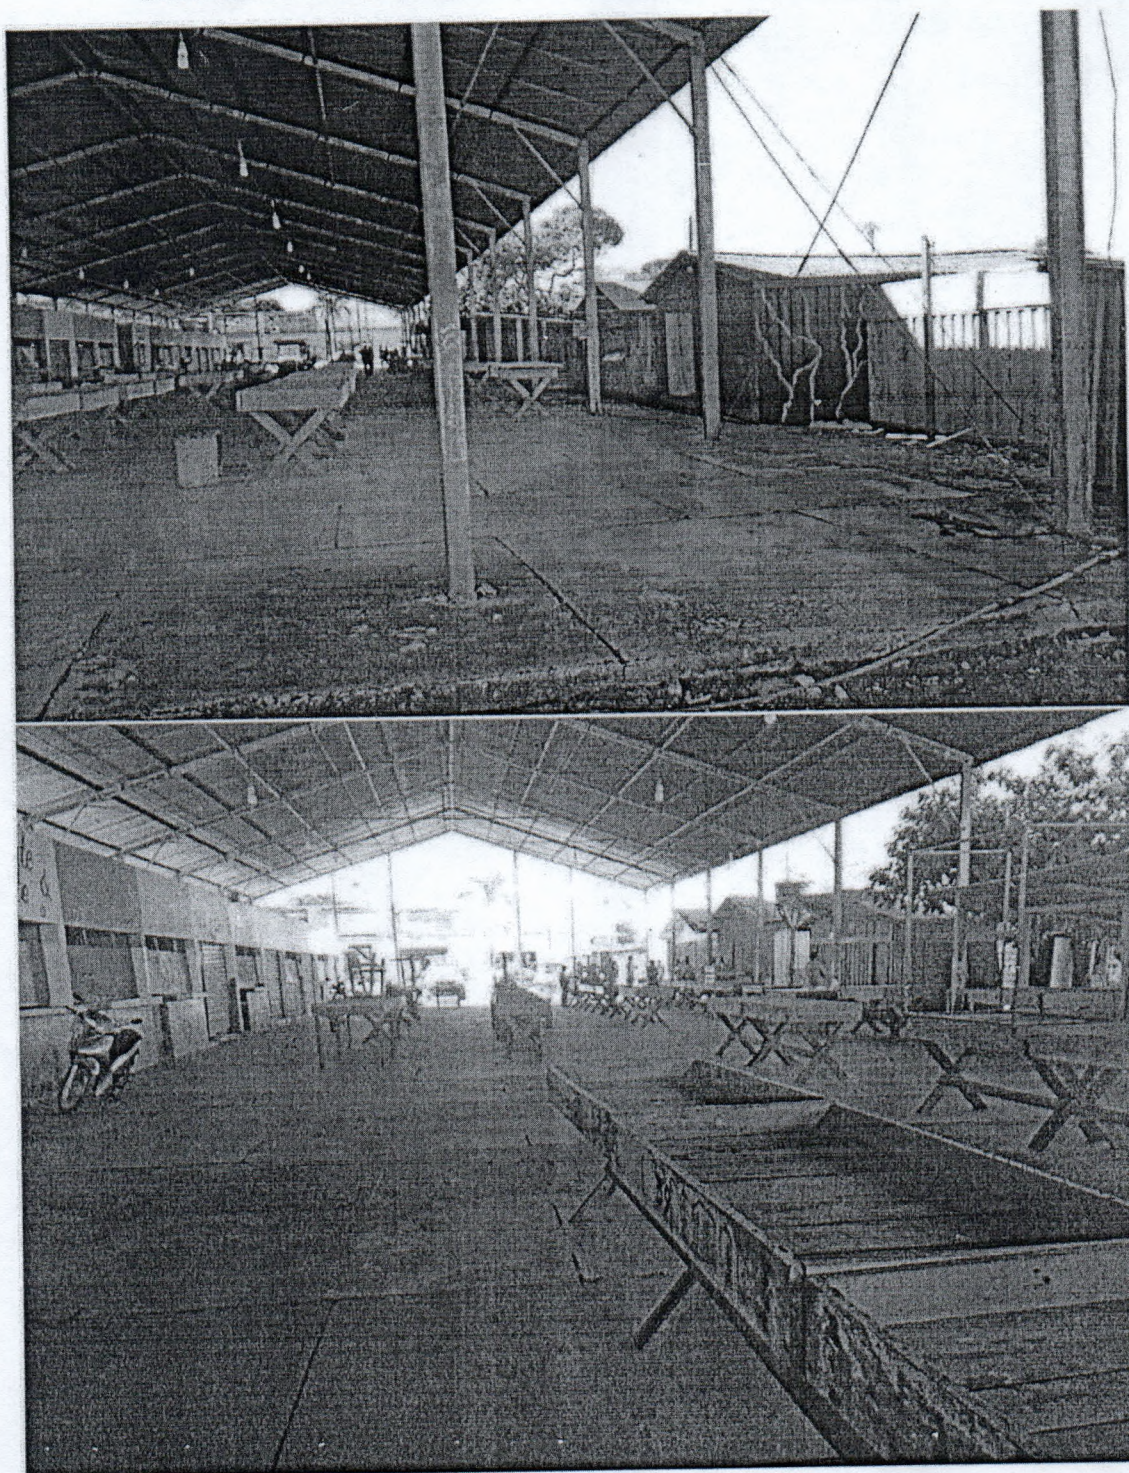
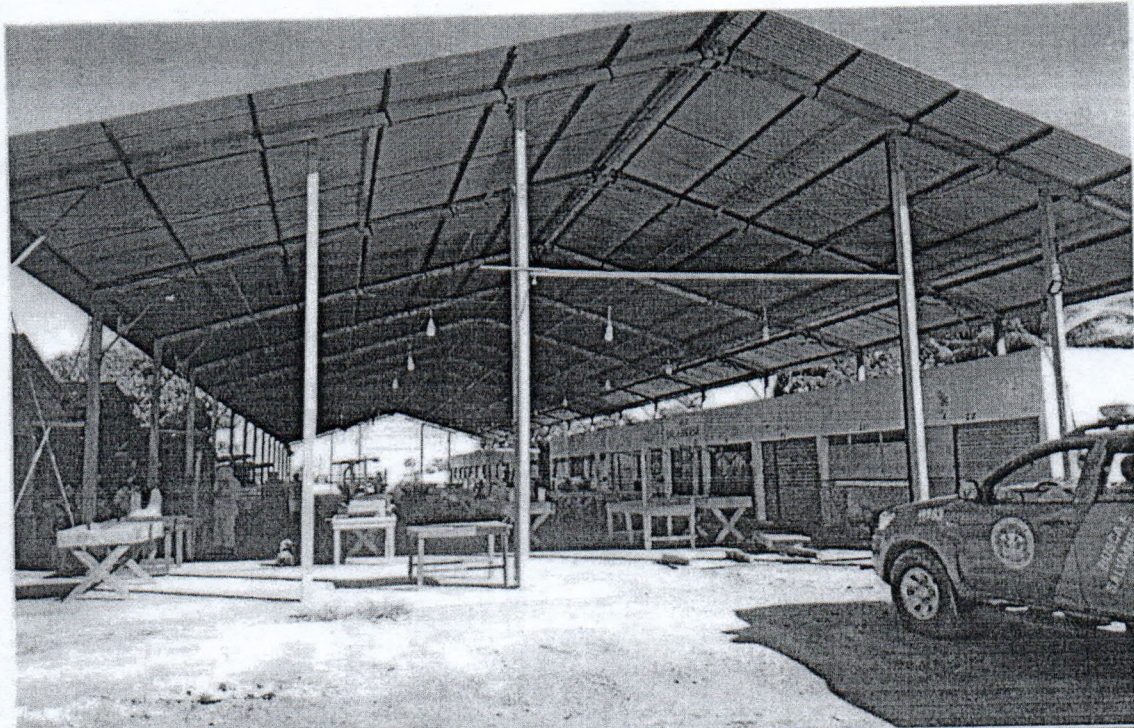
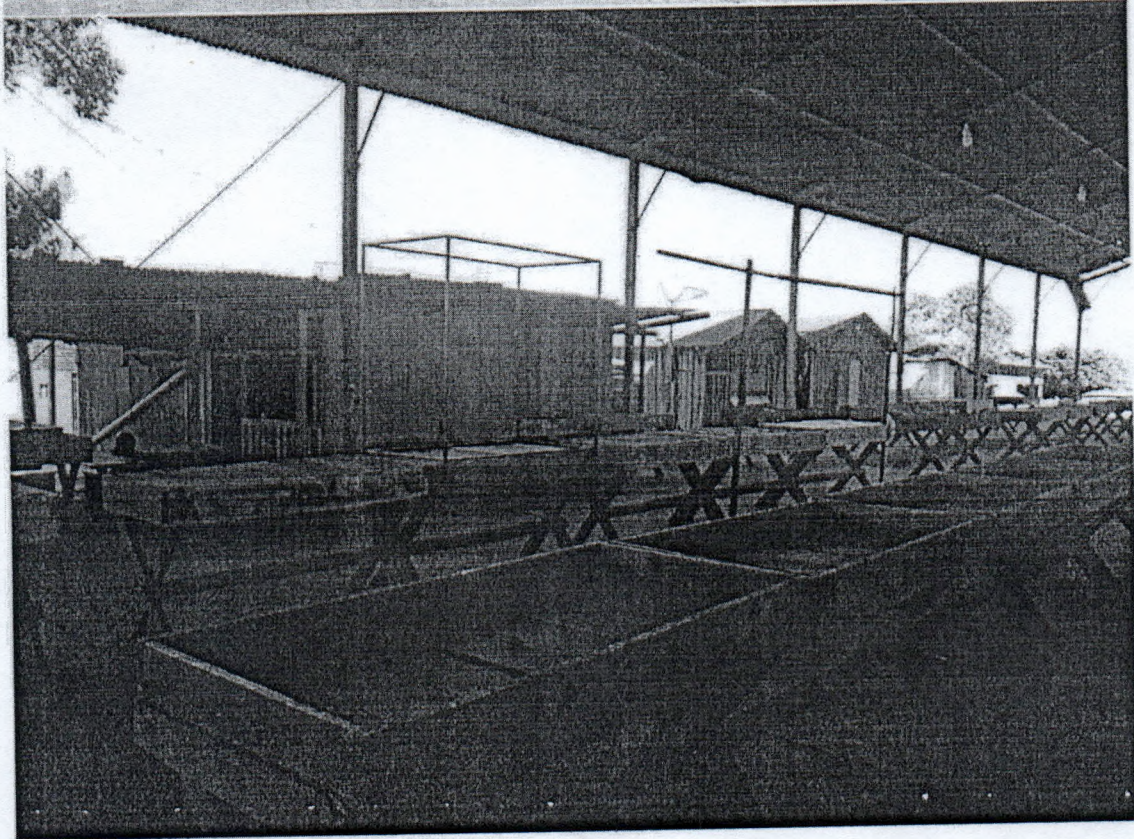
NO LOCAL NÃO EXISTE QUALQUER MEIO PREVENTIVO DE COMBATE A INCÊNDIO E PÂNICO

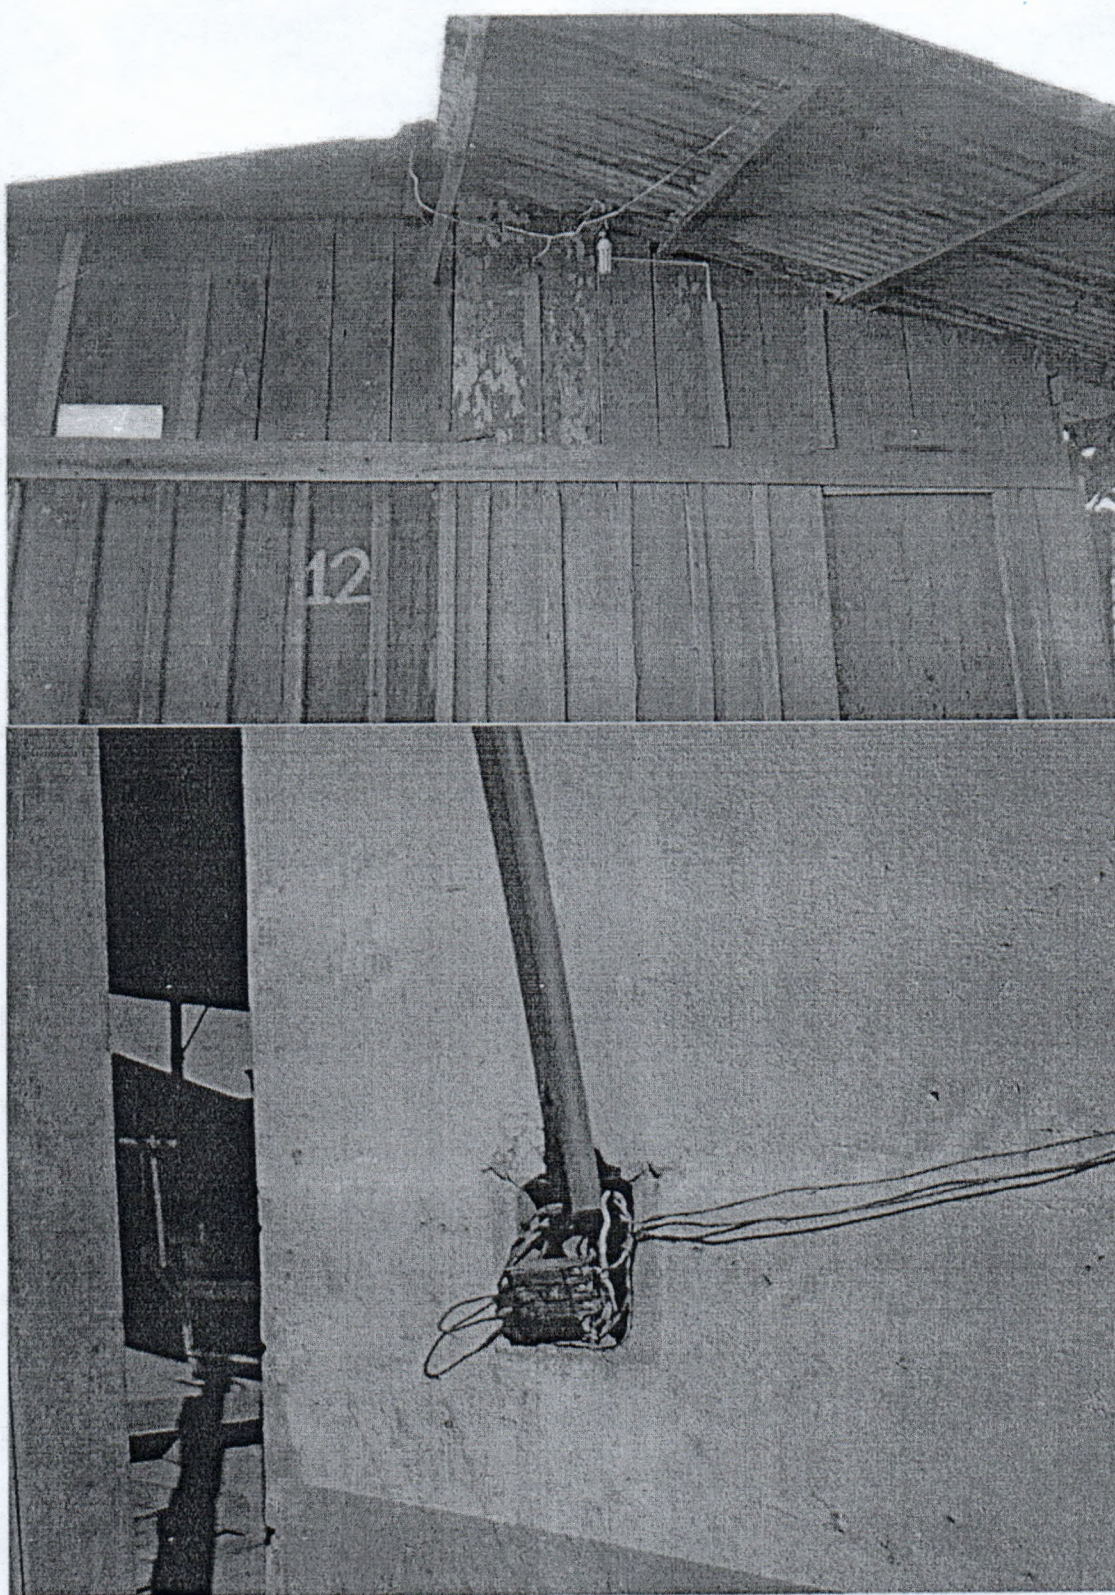
PARTE ELÉTRICA EM PESSIMAS CONDIÇÕES

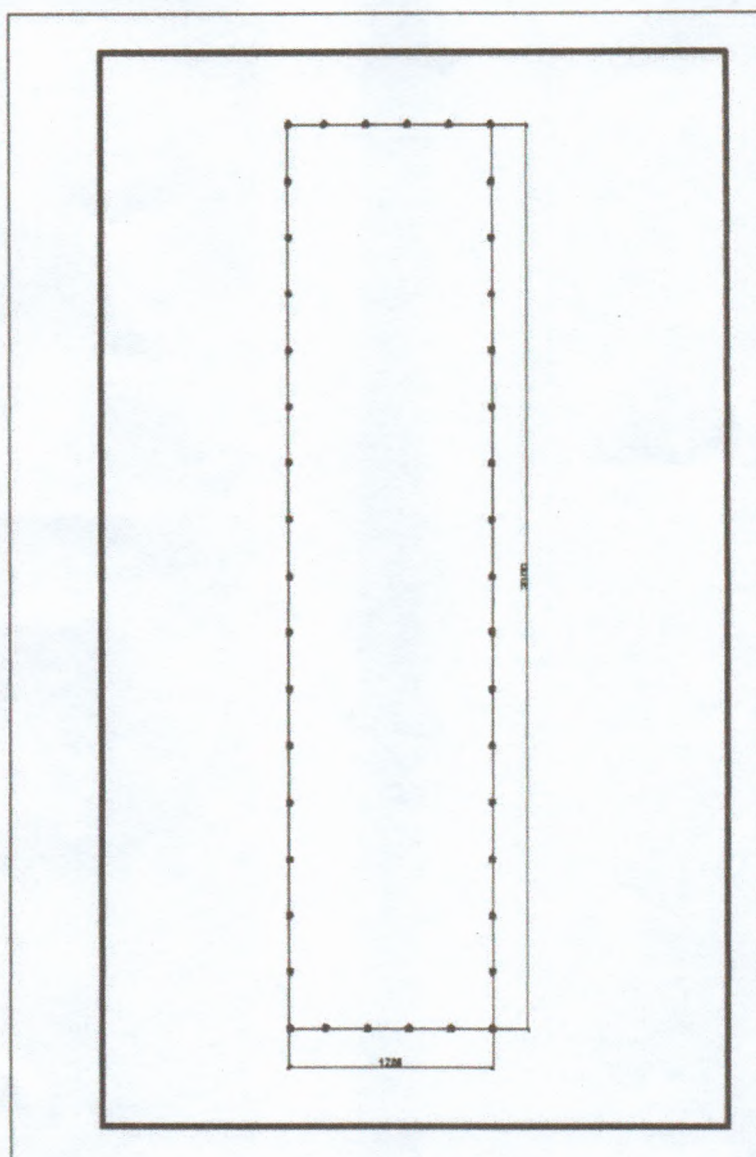
**Figura 2.** Um esboço de como se encontra os pilares na construção

A cobertura principal é composta por 15 Tesouras tipo vigas, que fazem a função das terças, com espaçamento médio entre elas de 5,0m.

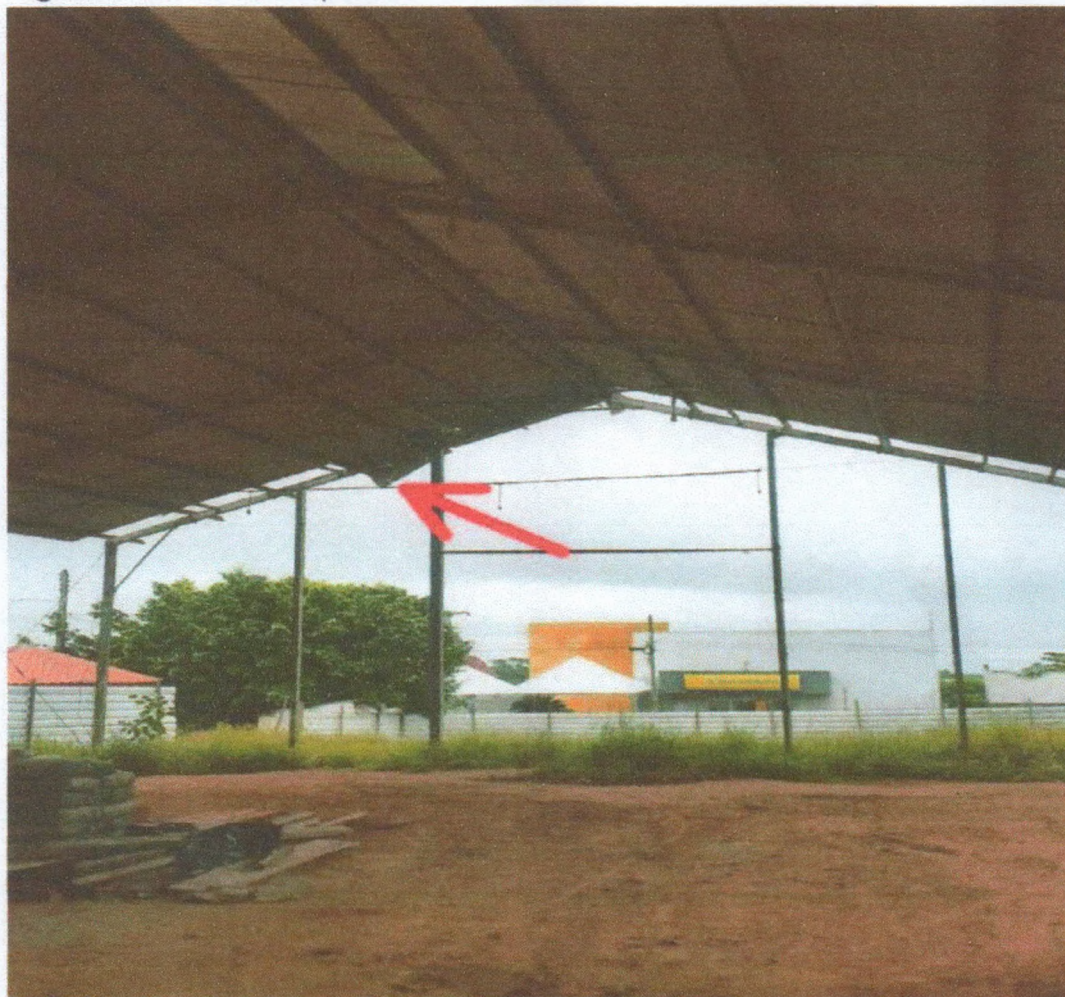
**Figura 5:** telhas se desprendendo da estrutura.

As telhas utilizadas na cobertura, não são adequadas, e encontram-se com os diversos problemas, soltando-se, amassadas em alguns locais, com trespasse insuficiente, com falta de fixação adequada, desalinhadas, mal reenquadrada/recortadas, com emendas fora do apoio, etc.

Nas laterais da cobertura principal estão sem fixação, possuem a borda lateral estão sem apoio com a ação do vento chuvas constantes e vibração acabam se soltando ou danificando e assim comprometendo a estrutura sem contar com as que já está amassadas em alguns locais, da cobertura principal encontra-se com falta de fixação adequada, com furos por todas as partes da cobertura principal.

2. Desmontagem da estrutura de cobertura principal, e elaboração de novo projeto estrutural, de forma a atender as normas técnicas vigentes e as boas práticas da engenharia.

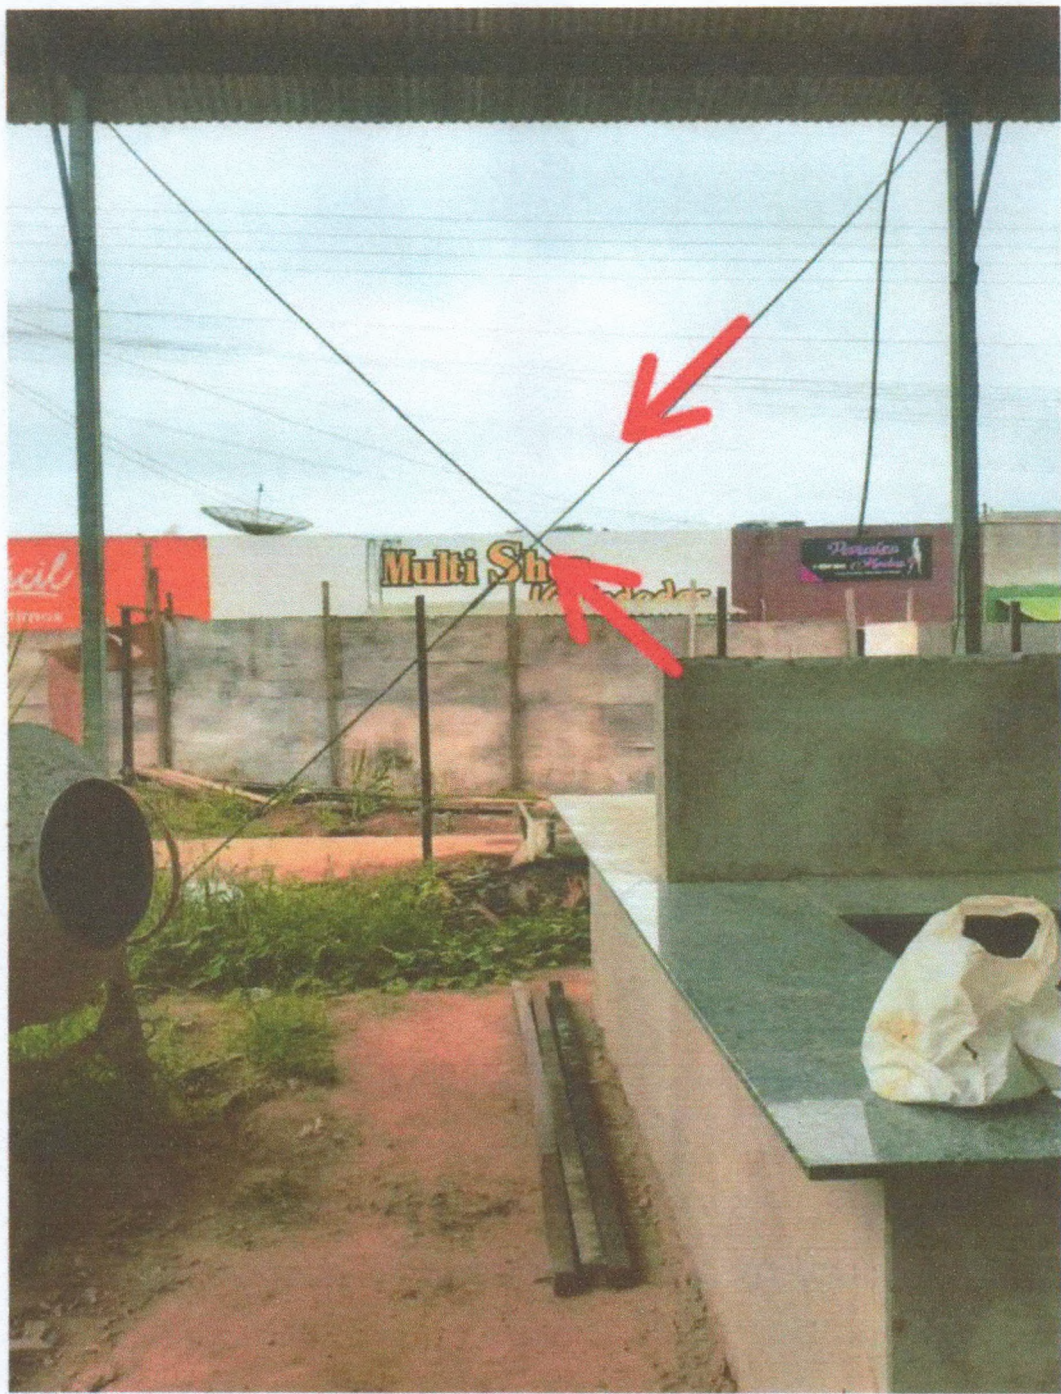
Figura 6: cabos de sustentação da estrutura.

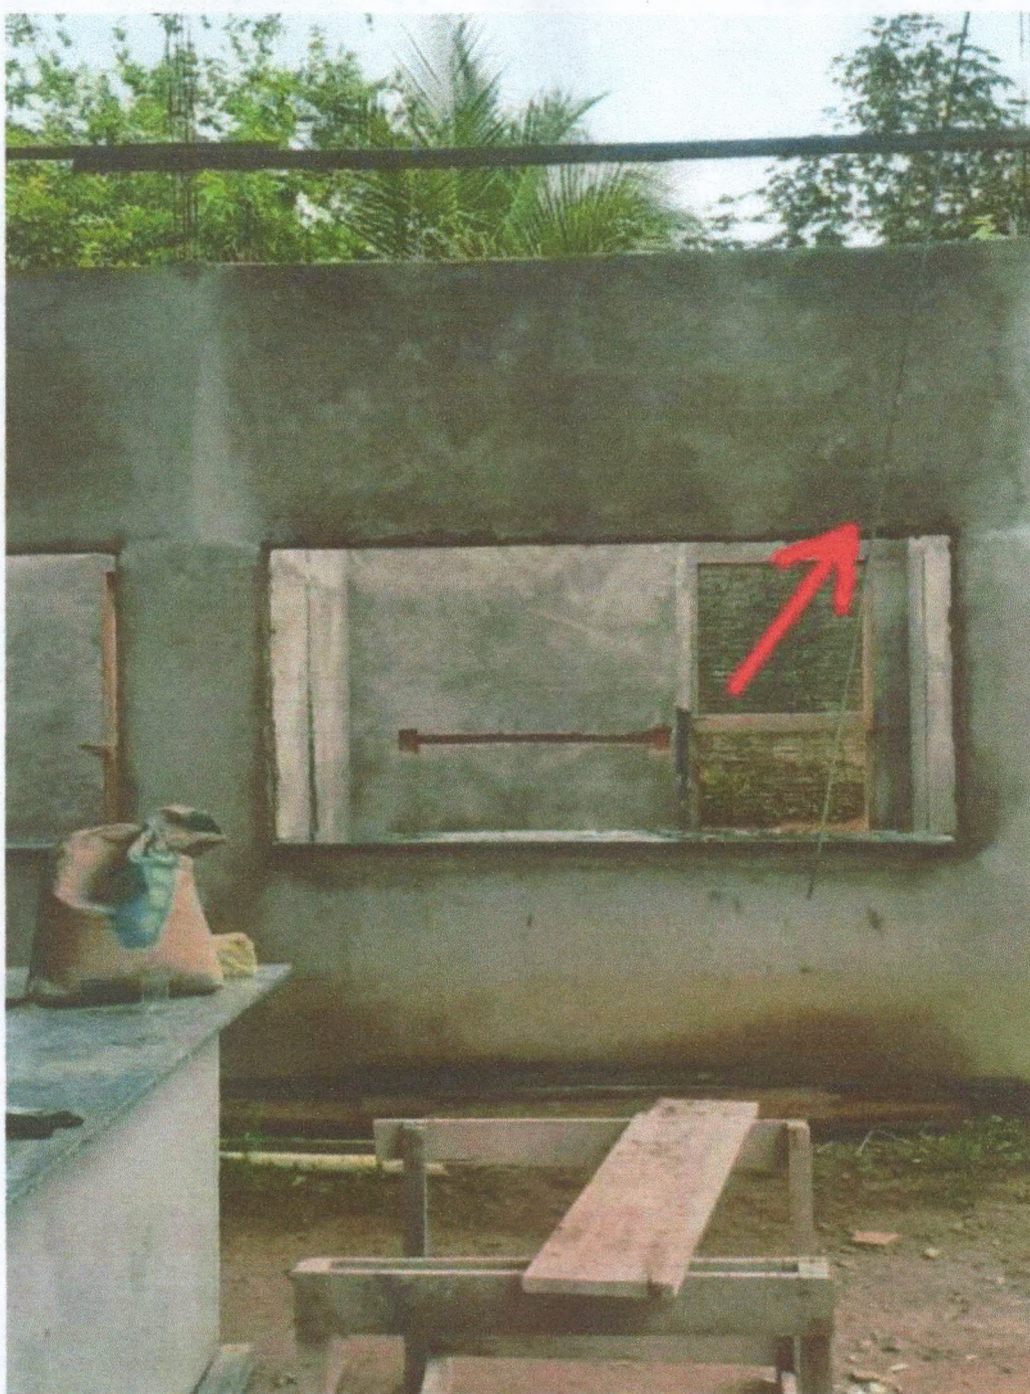
**Figura 7:** sem os cabos de sustentação da estrutura

As vigas utilizadas como terças na cobertura principal estão totalmente comprometidas pela ferrugem, na parte de pilares para os vãos/esforços a que estão sujeitas. O travamento lateral adotado já nem existe mais foram todos removidos a haste retirada e os cabos de aço desativados. Muitas vigas utilizadas nas tesouras estão com sinais de corrosão sendo posicionadas na posição em que o maior esforço é de compressão, o que não é indicado para o tipo de telhas utilizadas pois a estrutura original foi projetada para cobertura de lona. Há perfis que compõem as vigas que estão em processo de corrosão, pela falta e/ou falha do processo de pintura de proteção, sobre a qual a estrutura de cobertura se apoia. Isto é muito preocupante. Há também problemas estrutural, com insuficiência de travamento para pilares. A investigação efetuada neste trabalho teve por finalidade identificar os problemas estruturais das estruturas do auditório, tanto de coberturas quanto das estruturas em concreto armado em que se apoiam.

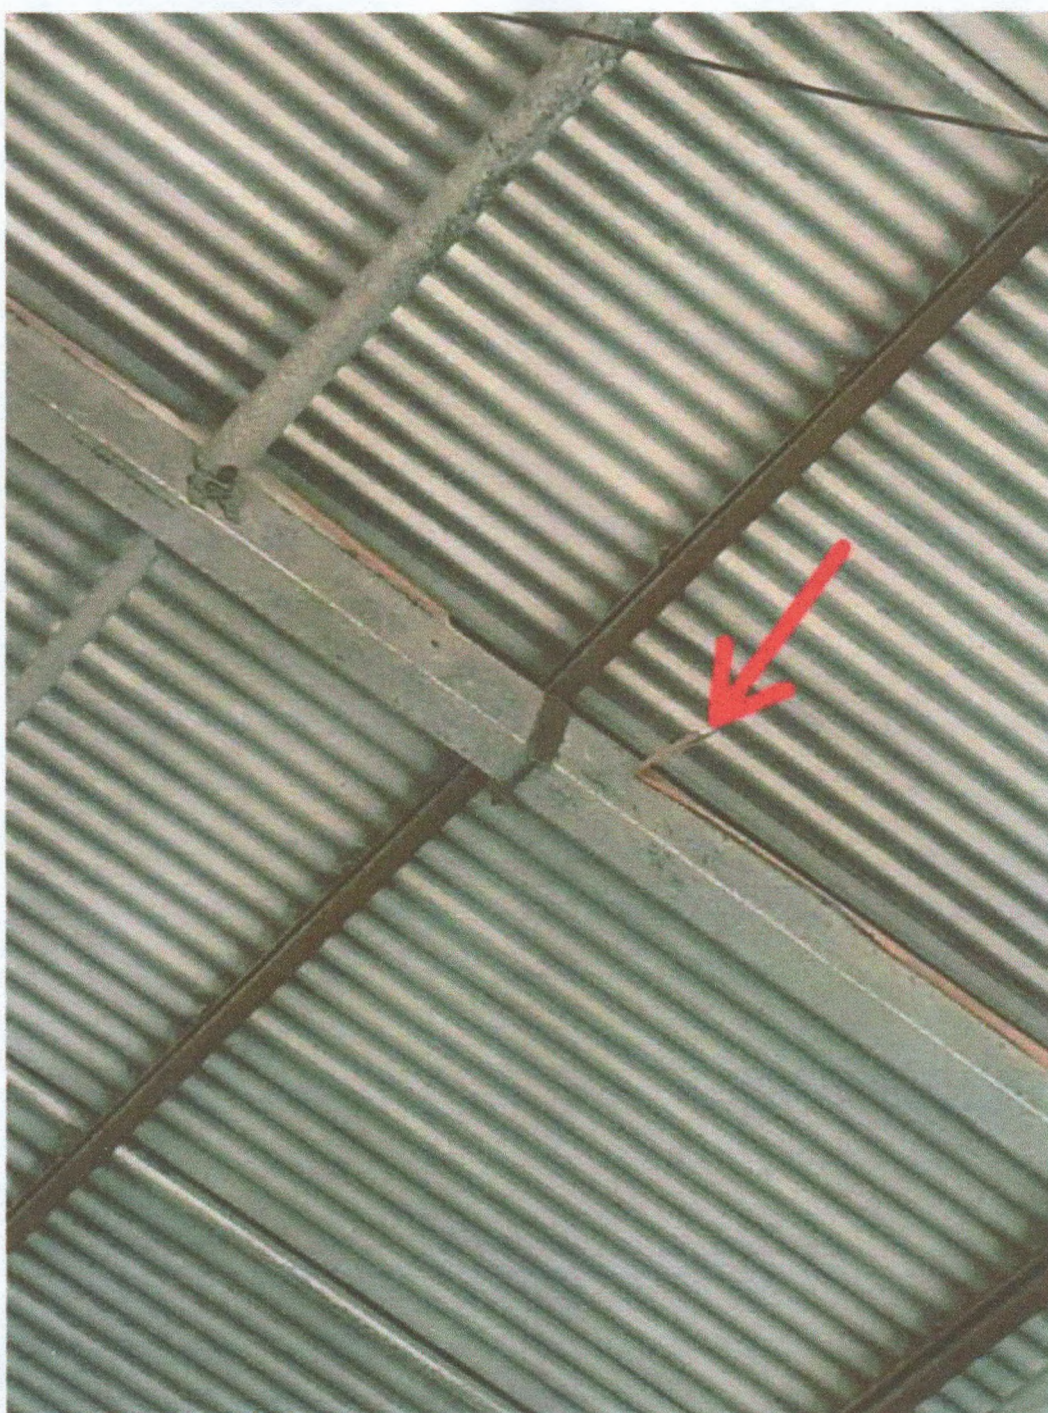
**Figura 8:** pedaços de lona da antiga cobertura

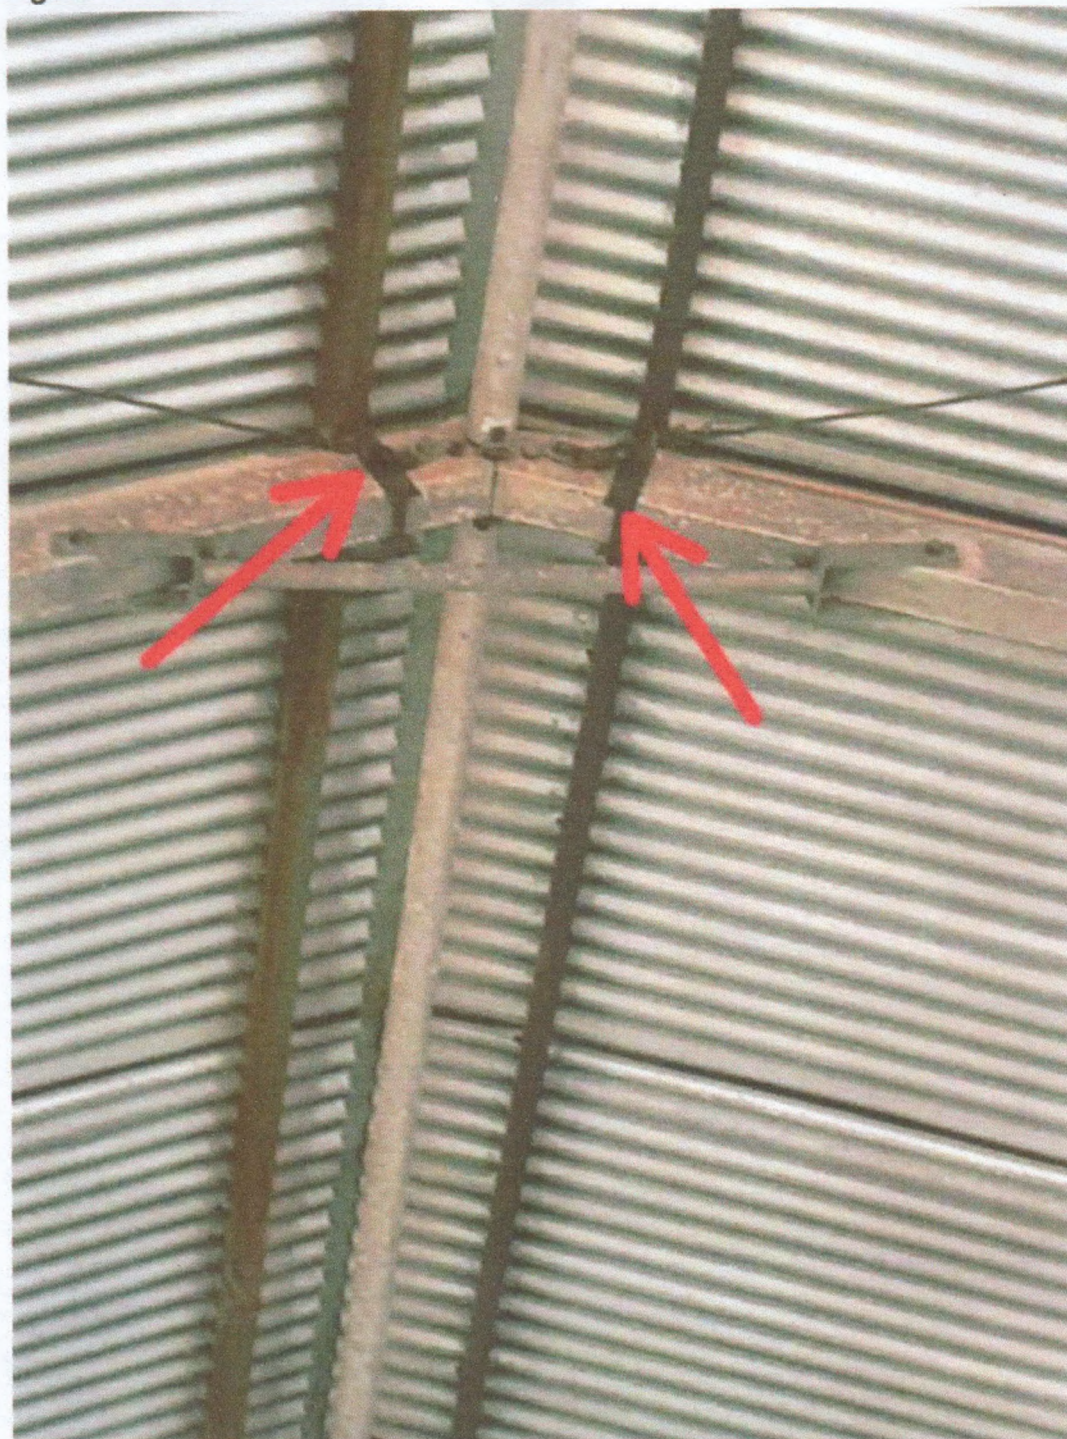
**Figura 9.** corrosão na tesoura da cobertura

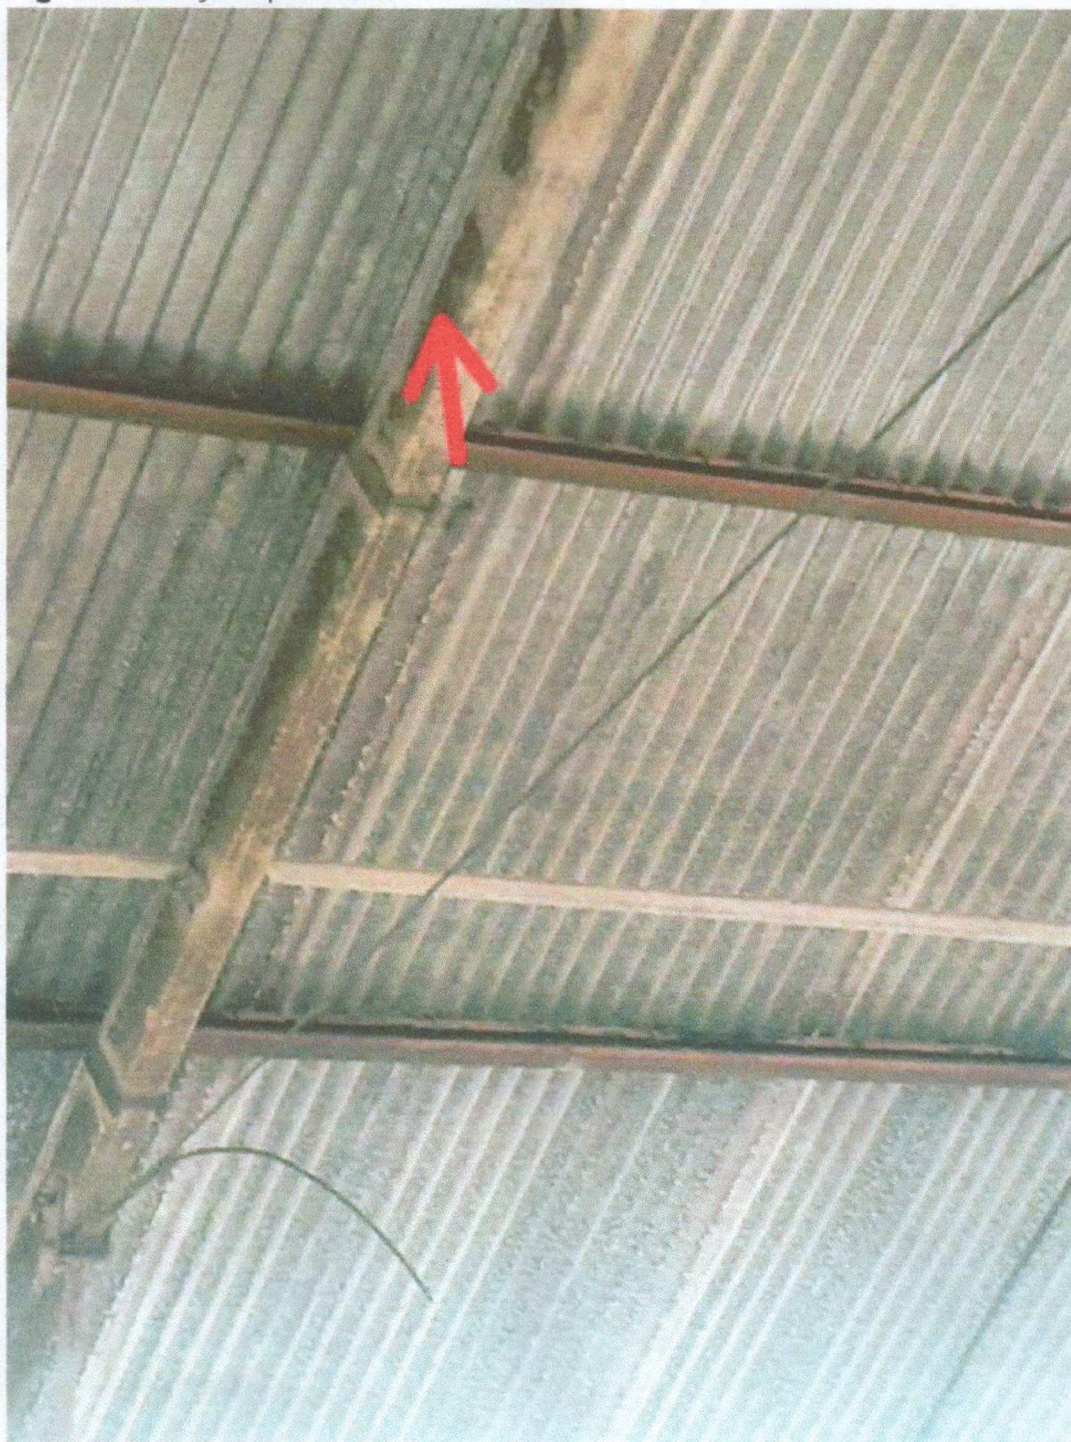
**Figura 10.** terça improvisada na cobertura

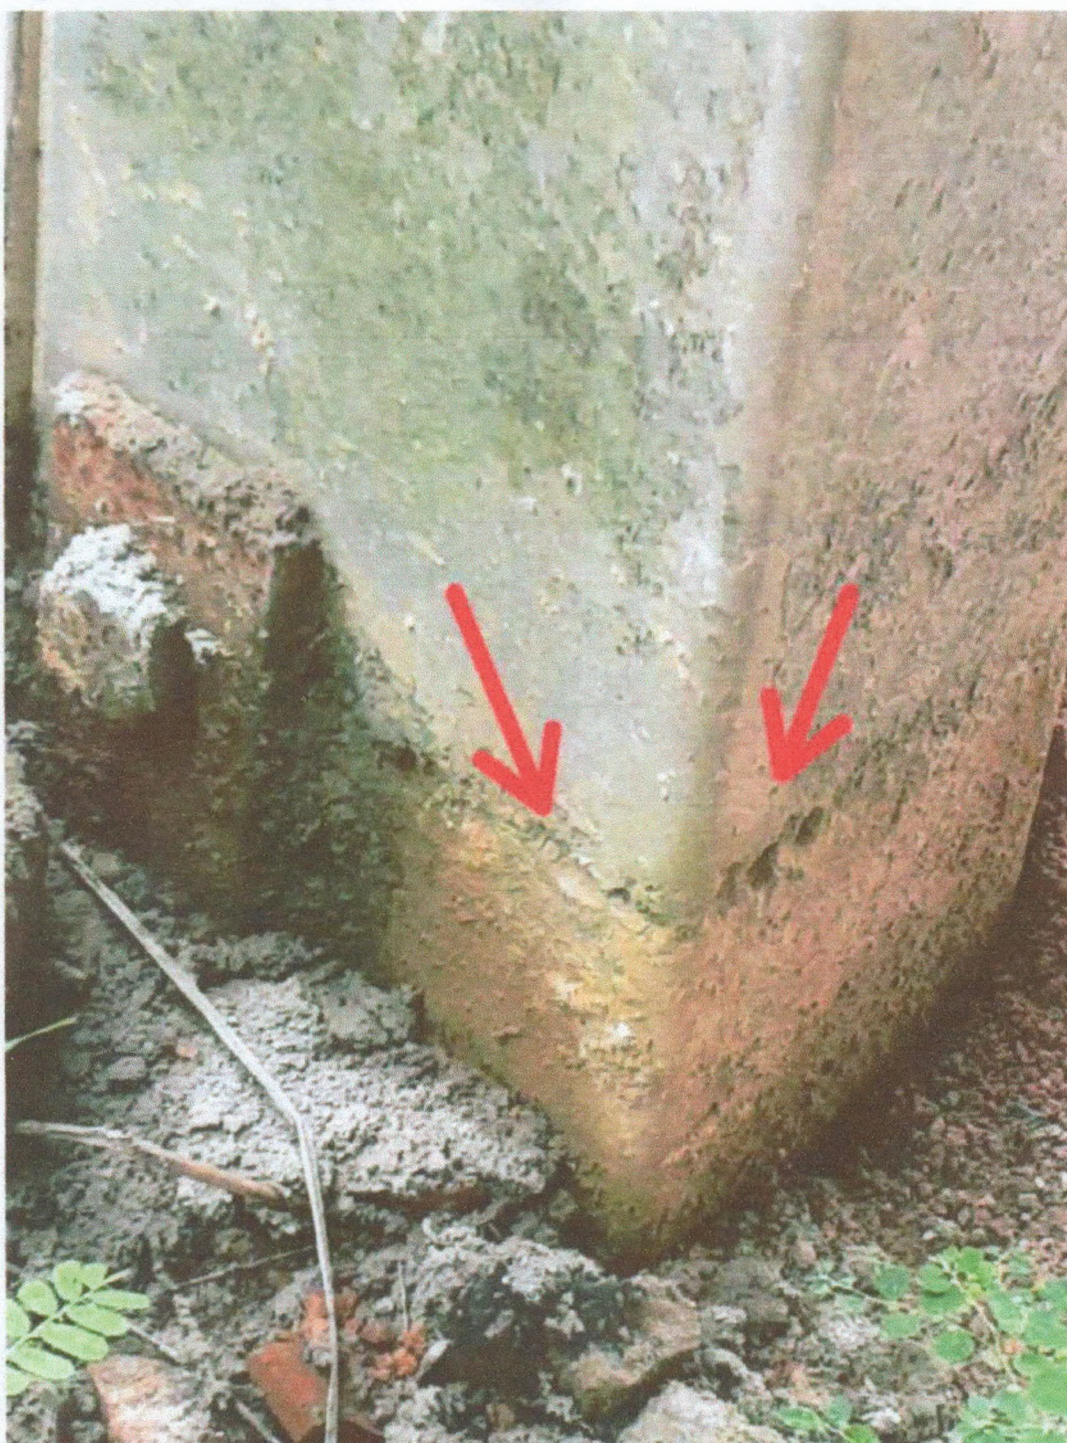
Figura 11. corrosão no pé direito da estrutura

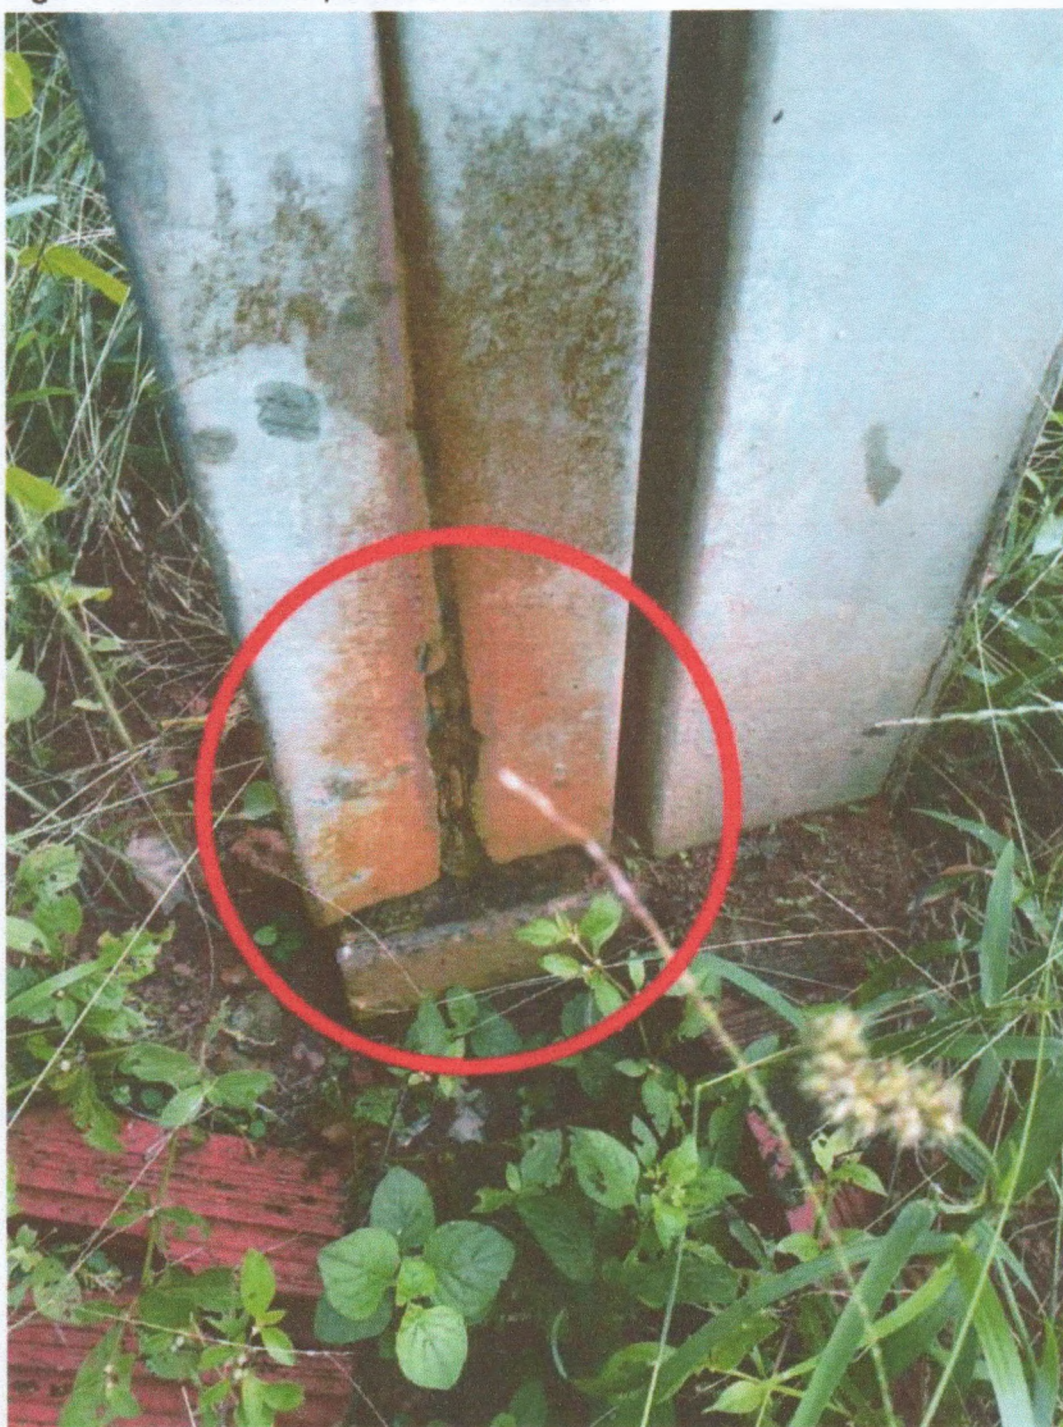
**Figura 12.** corrosão no pé direito da estrutura

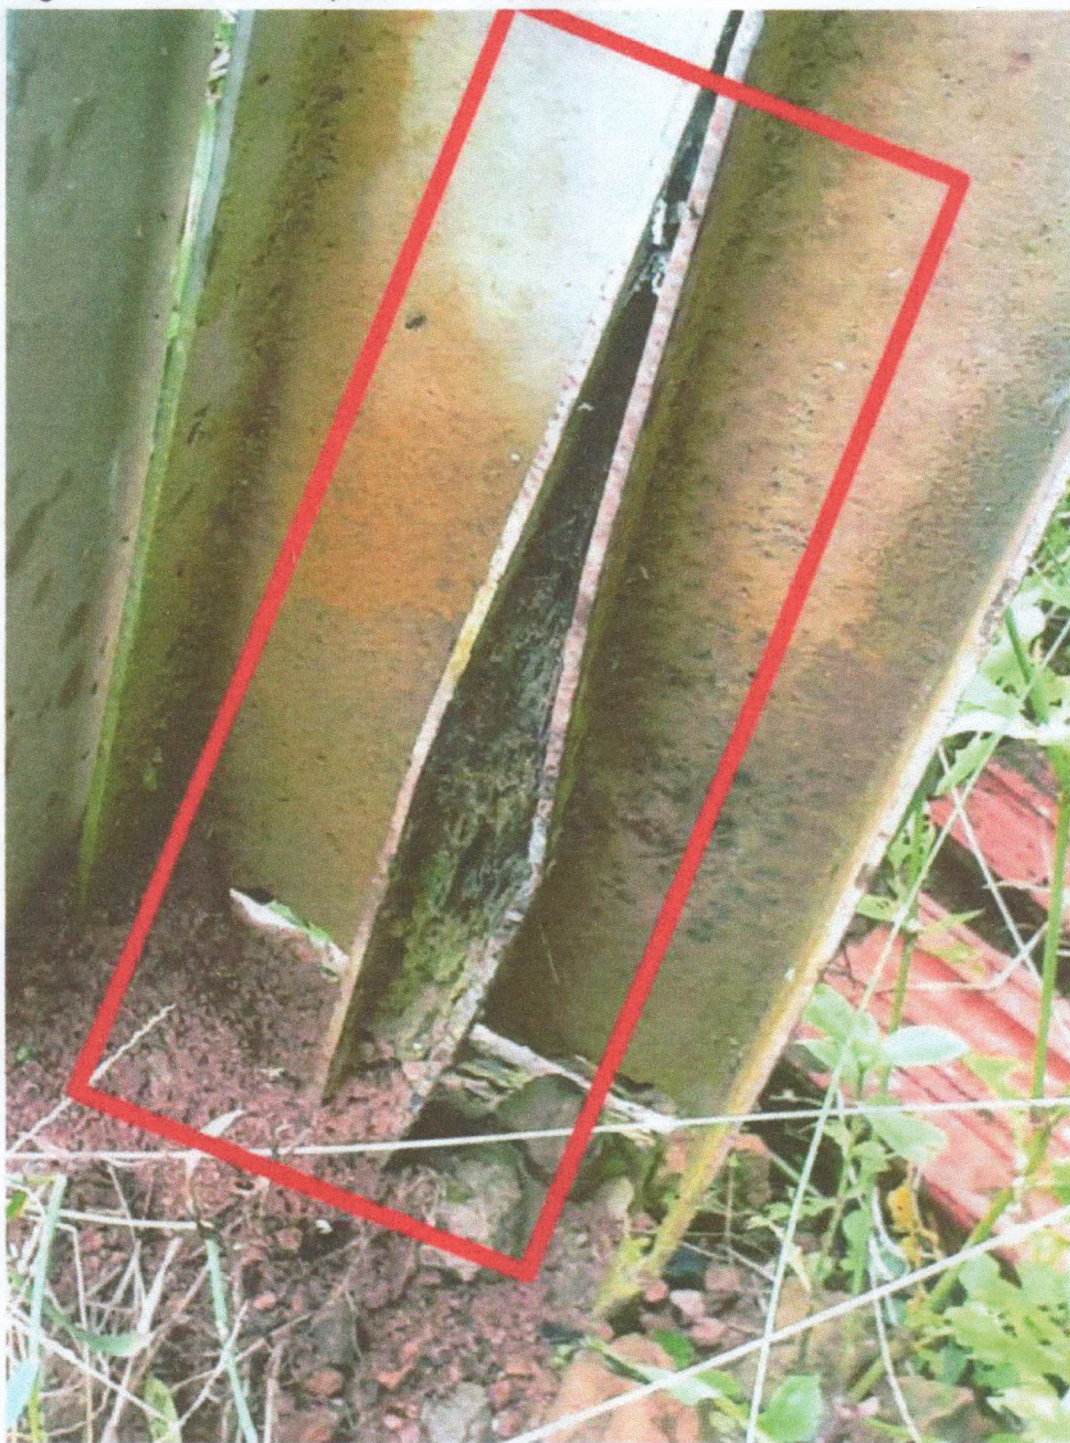
**Figura 13.** corrosão no pé direito da estrutura.

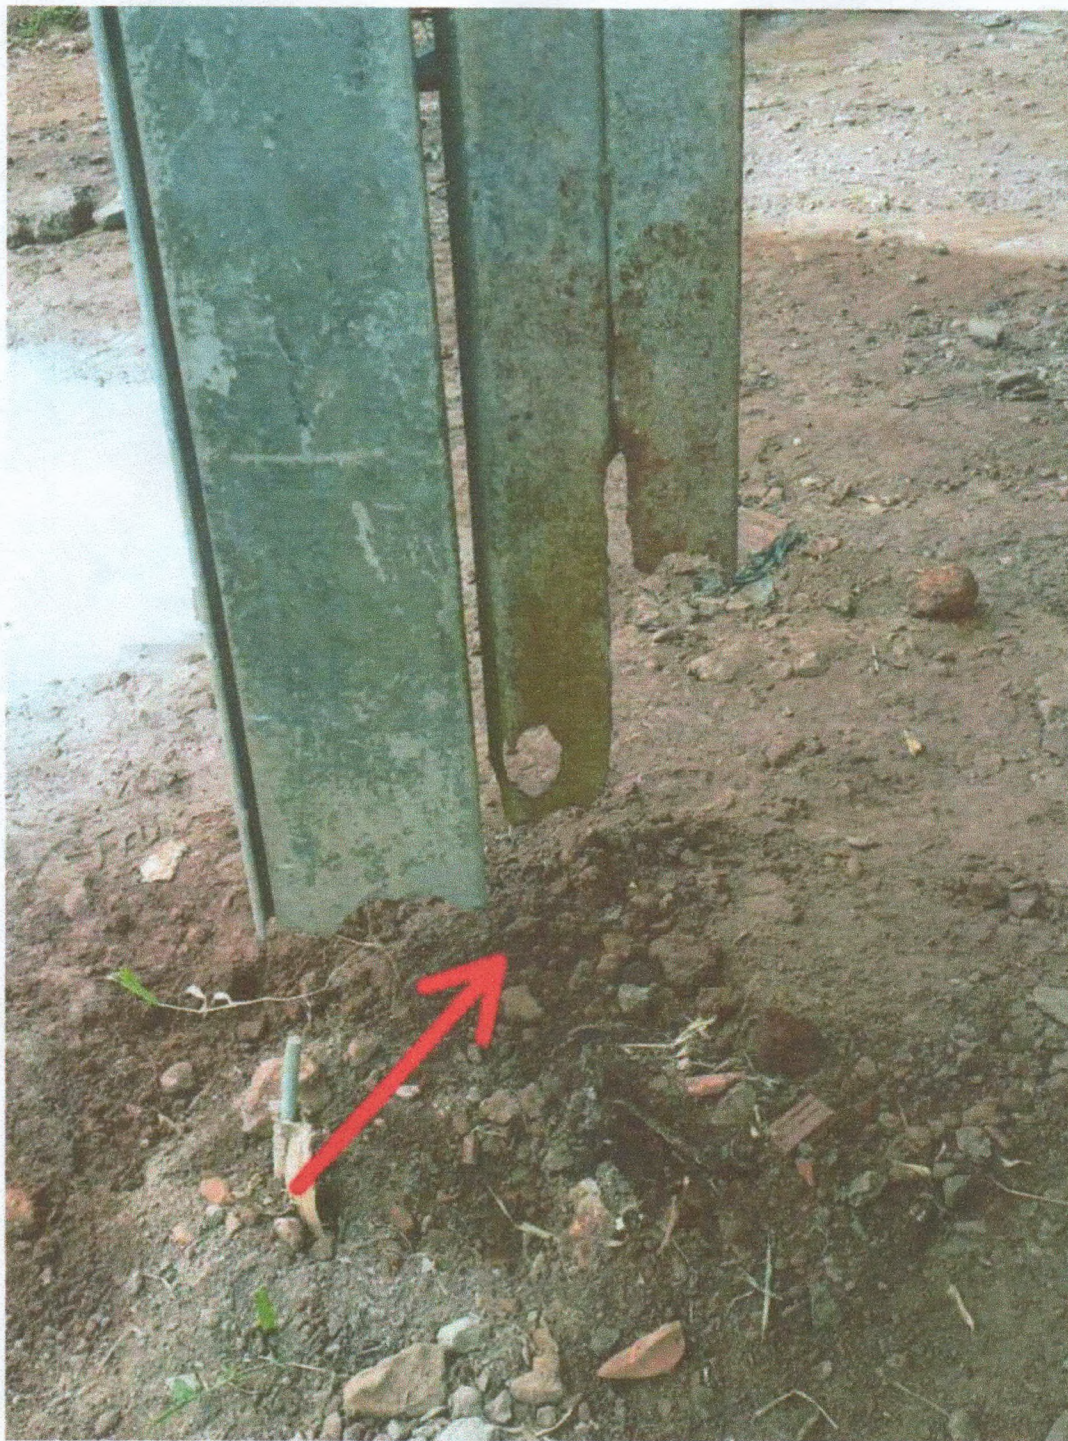
**Figura 14.** corrosão no pé direito da estrutura ficando totalmente aéreo
