Ofício nº 352 - GP/2021

**Assunto: Referente à Resposta do Ofício nº 005/GV/FCB/2021**

## RELATÓRIO FOTOGRAFICO MERCADO PÚBLICO MUNICIPAL DE NOVA MAMORÉ

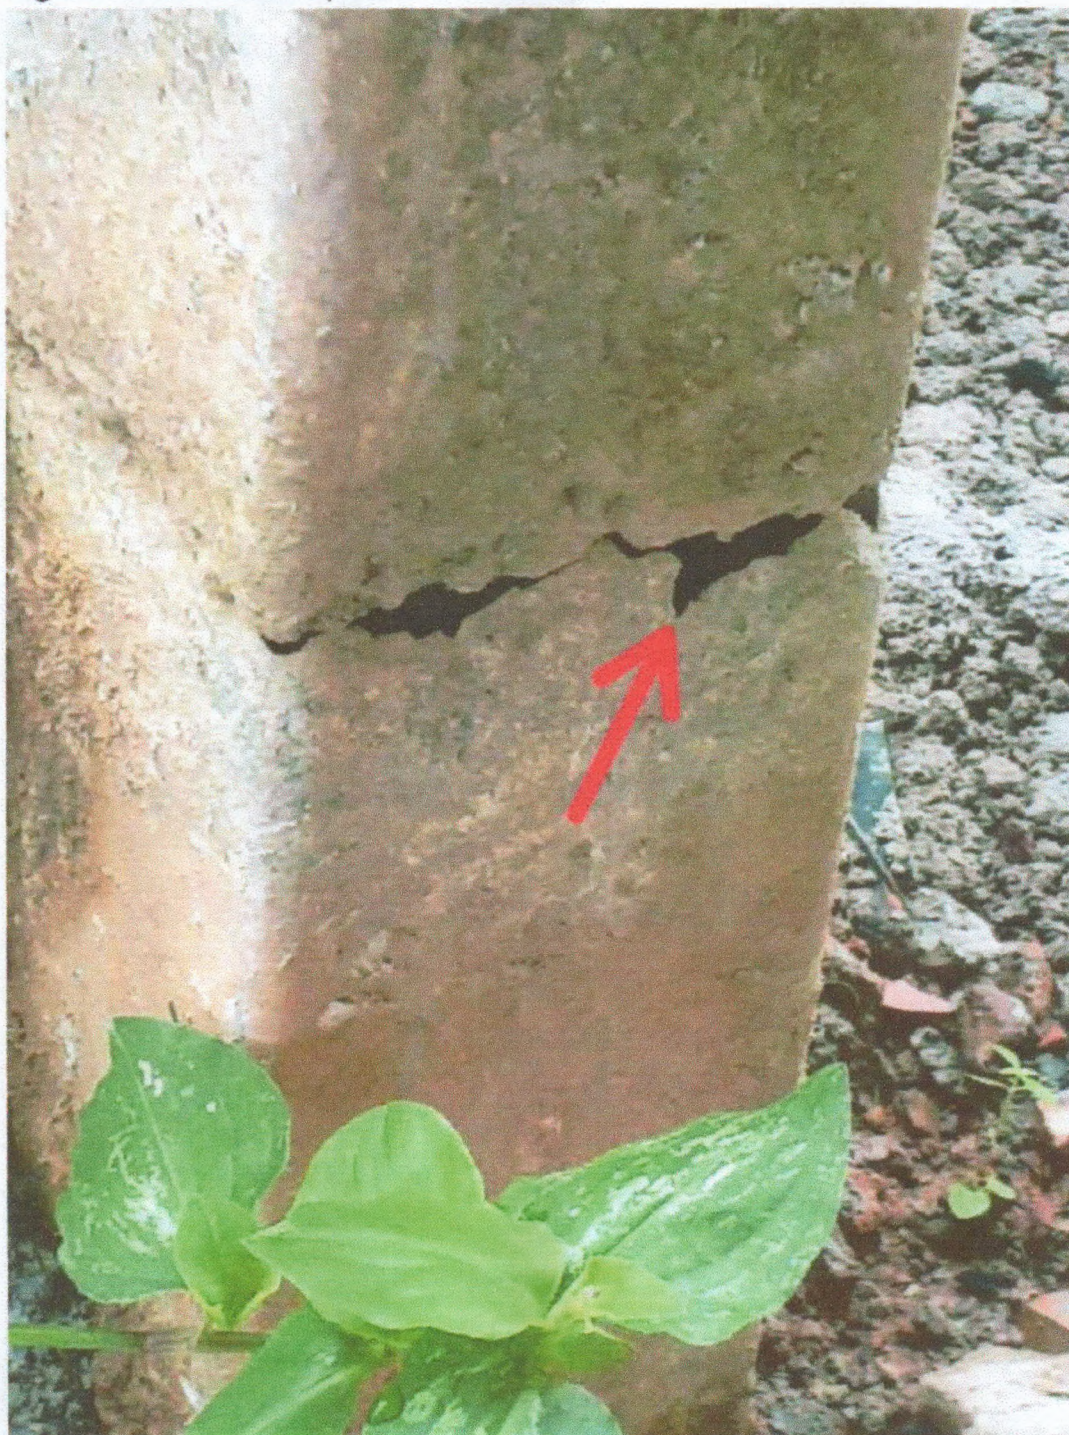
**Figura 15.** corrosão no pé direito da estrutura

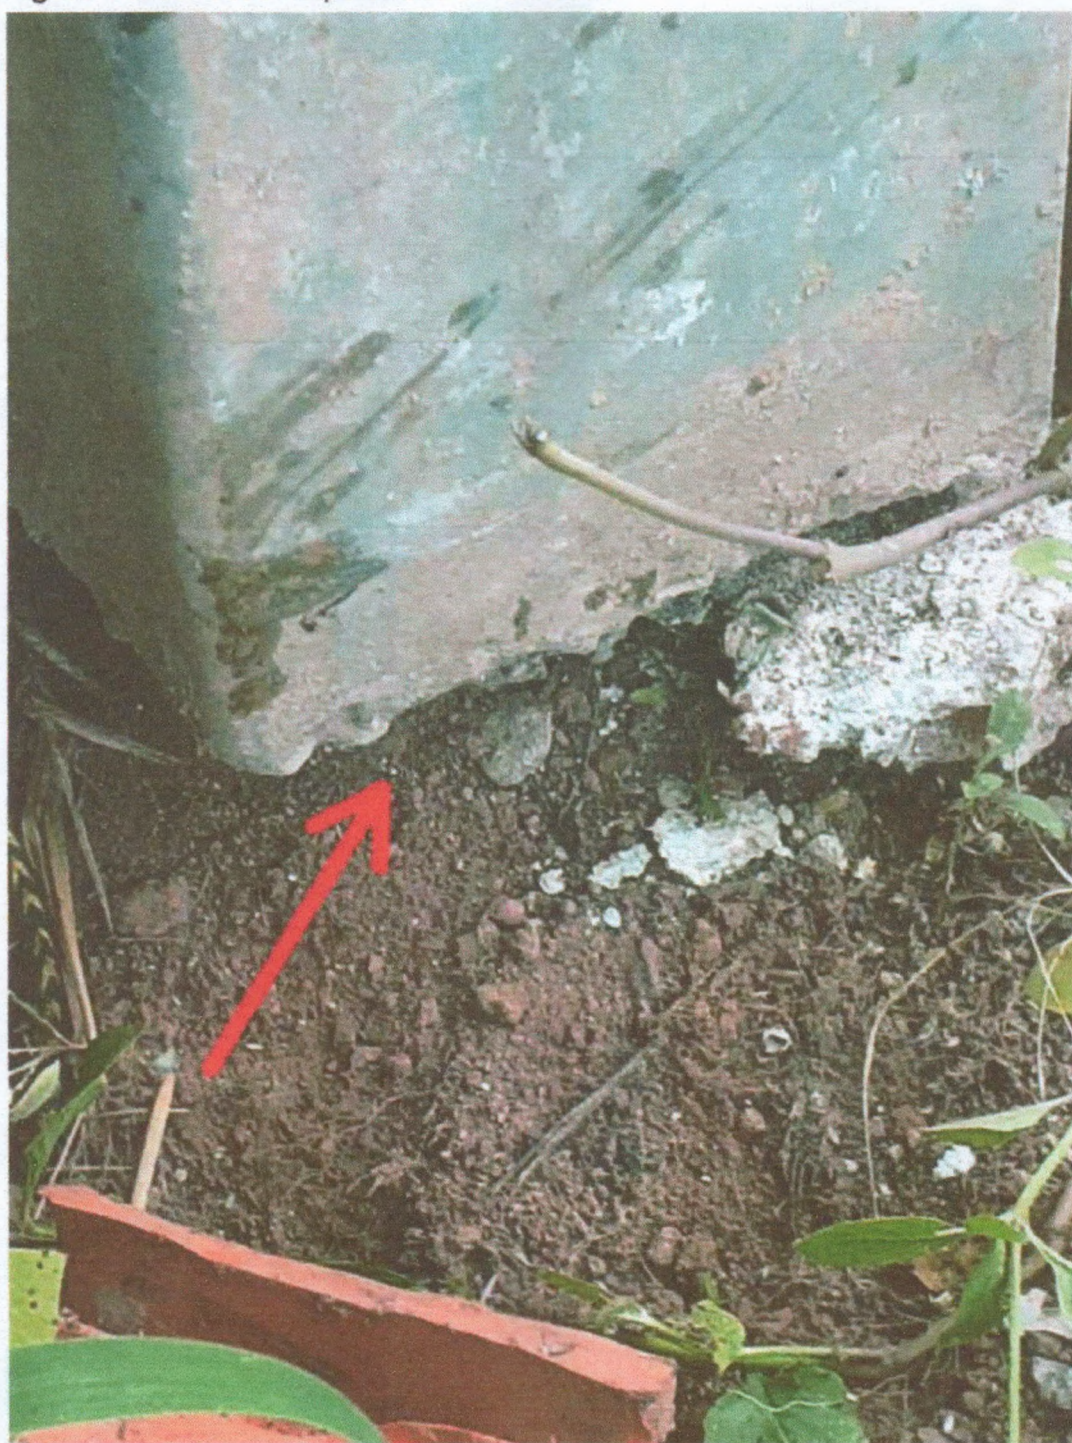
**Figura 16.** corrosão no pé direito da estrutura

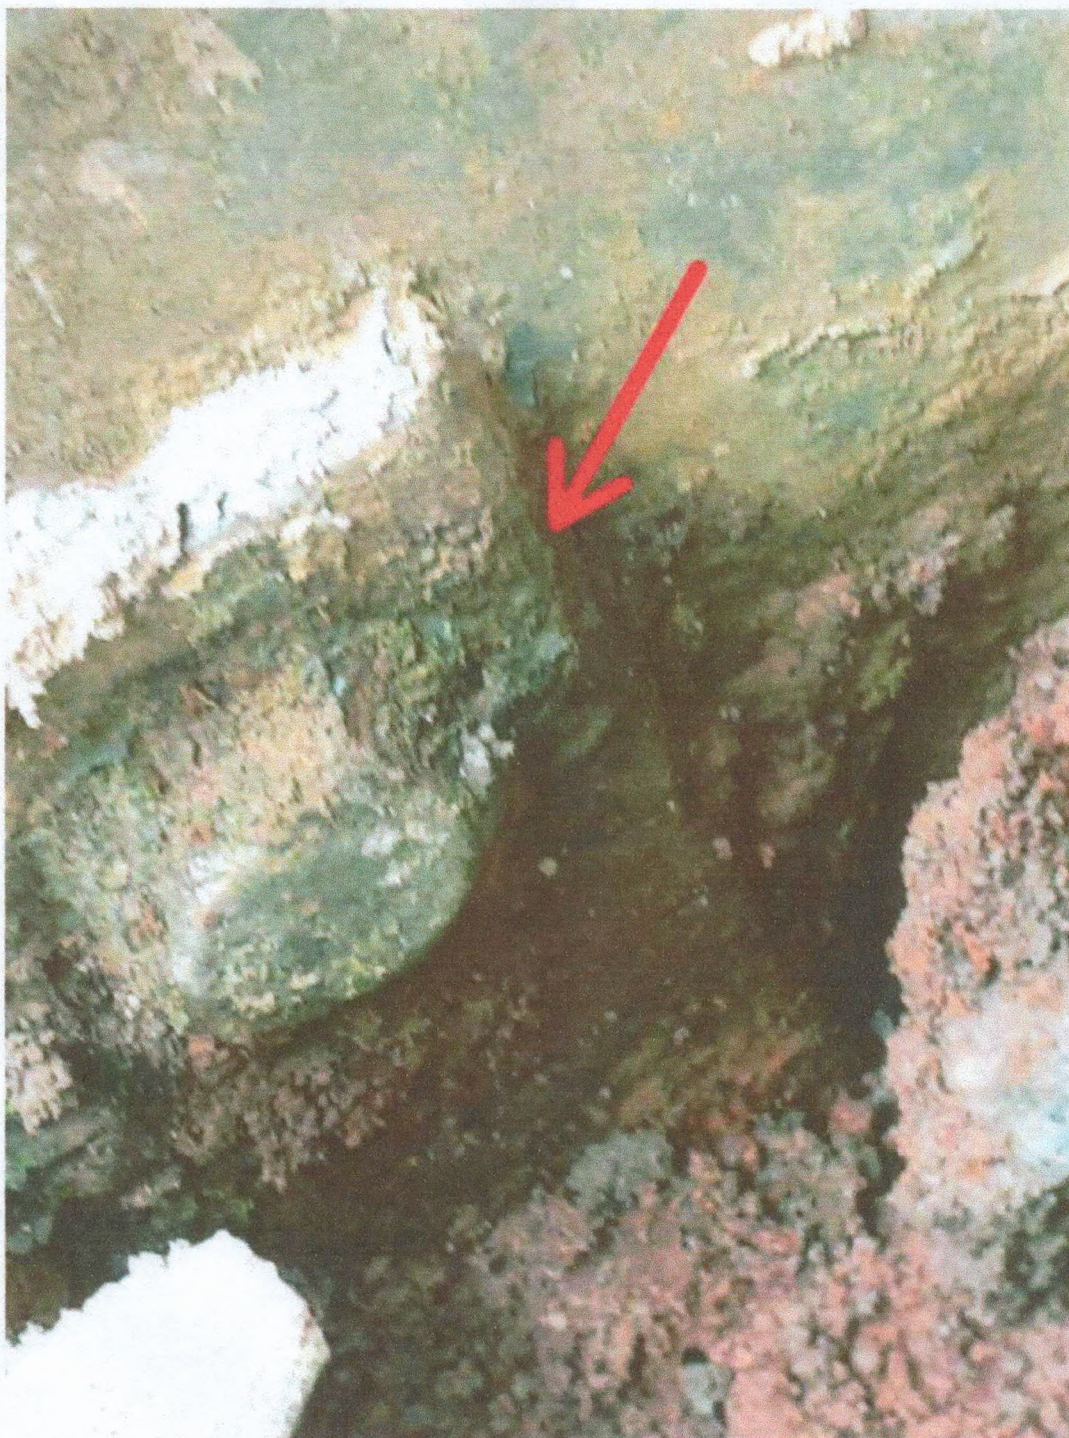
Figura 17. corrosão no pé direito da estrutura

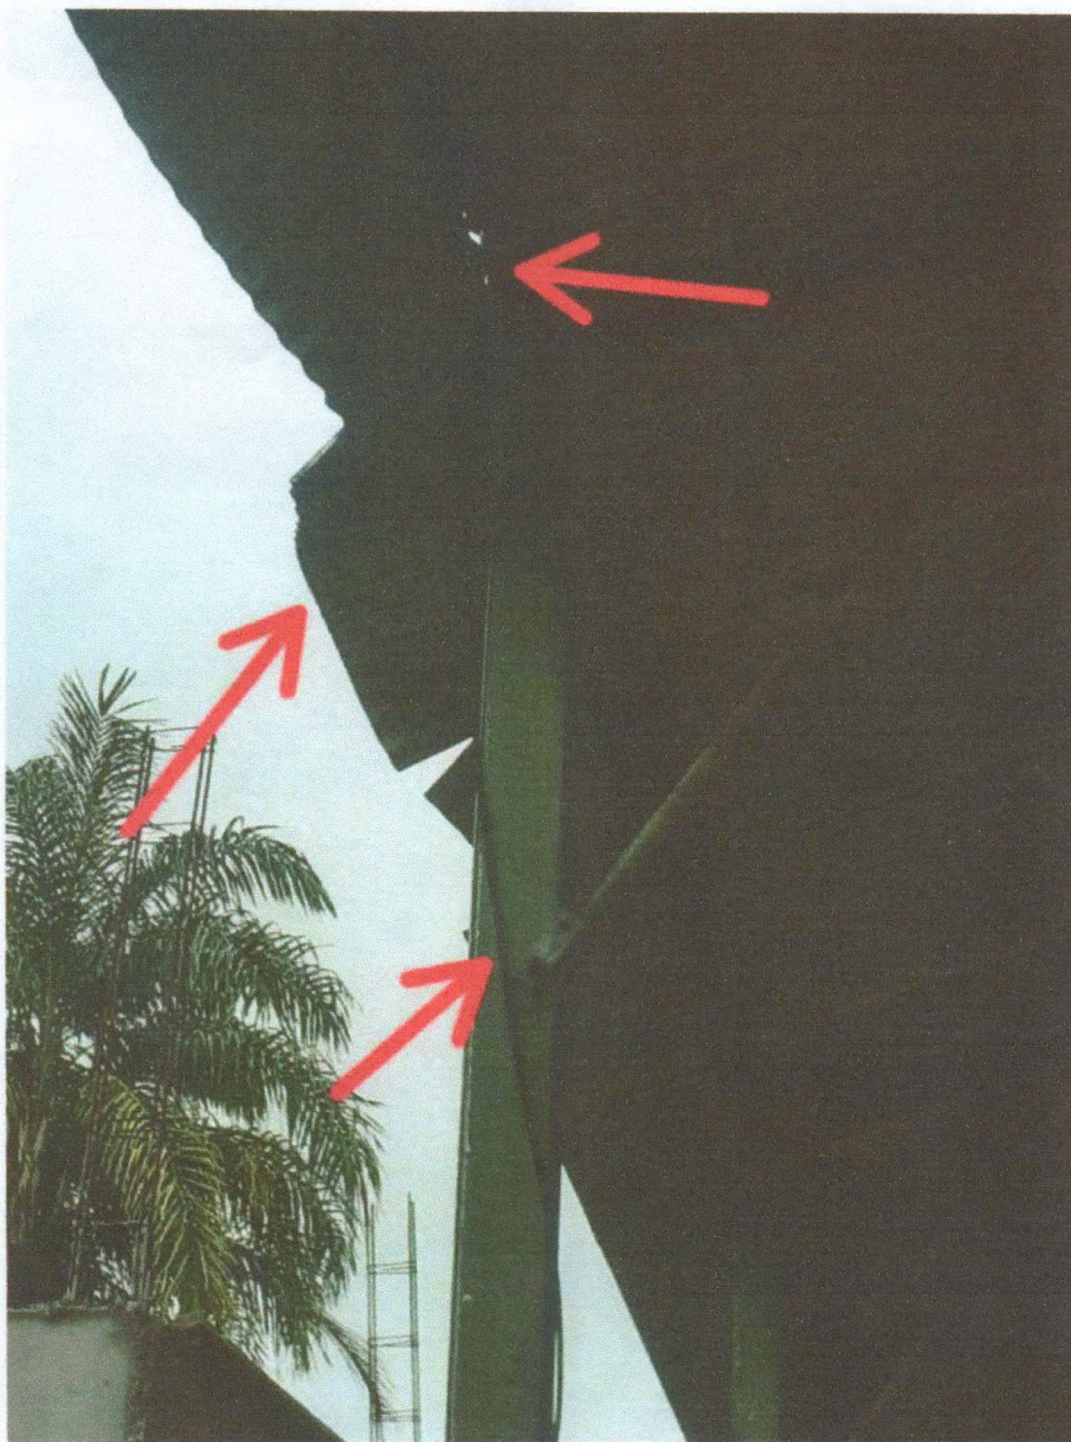
Figura 18. pilar da estrutura com parafuso solto

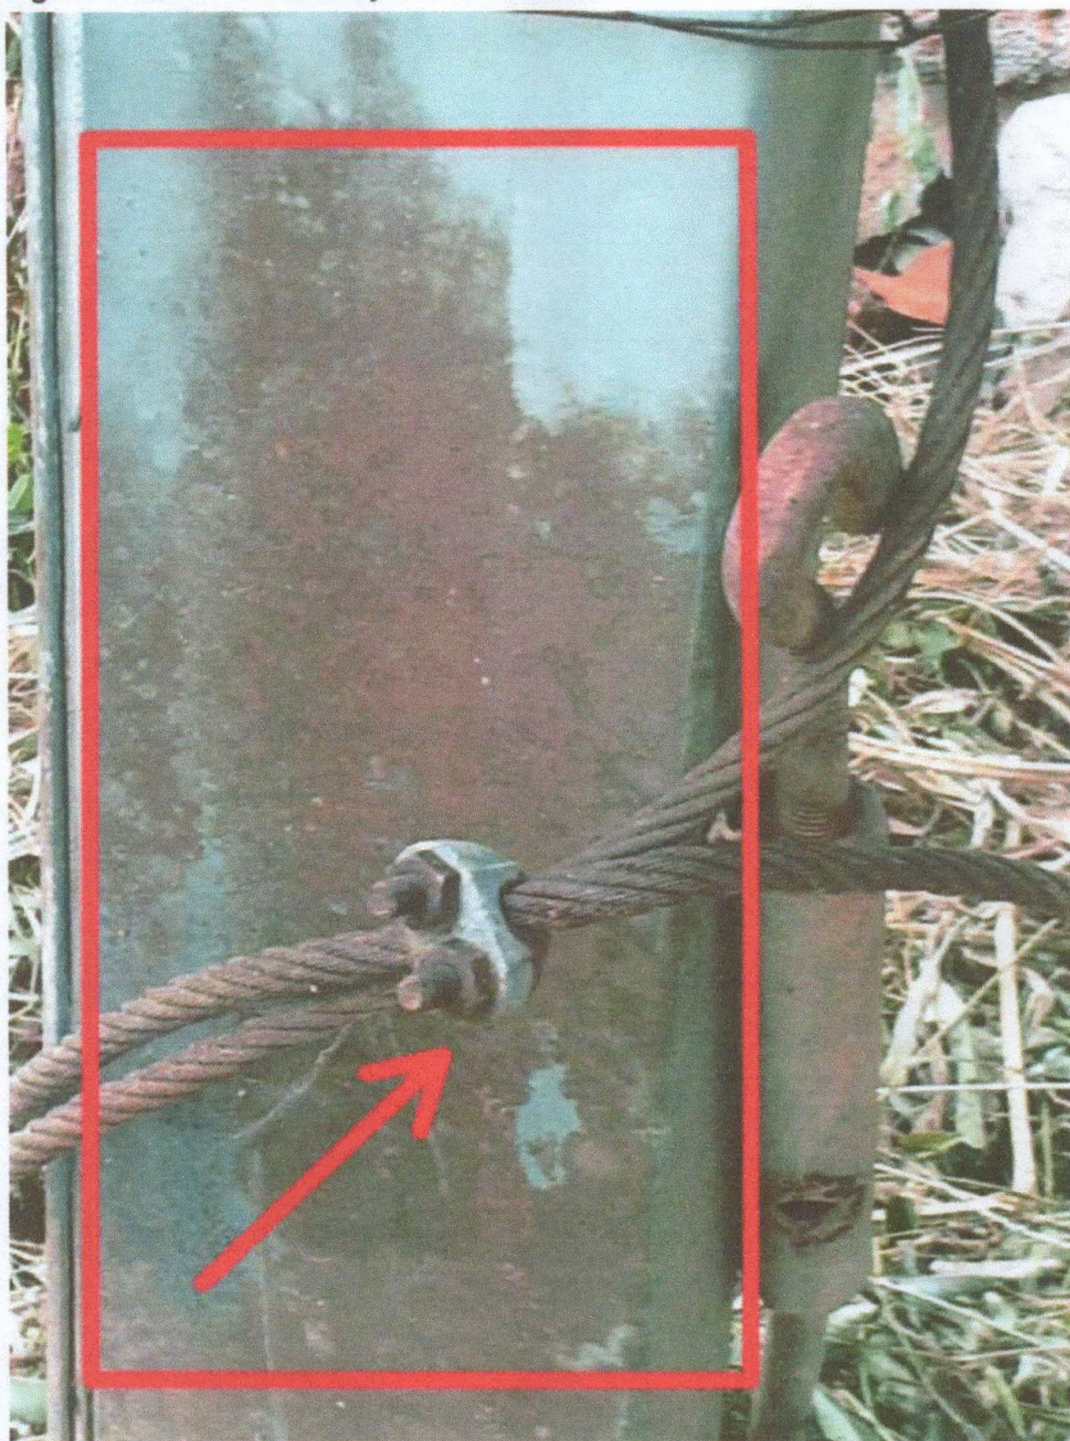
Figura 19. cabo de amarração desmontado

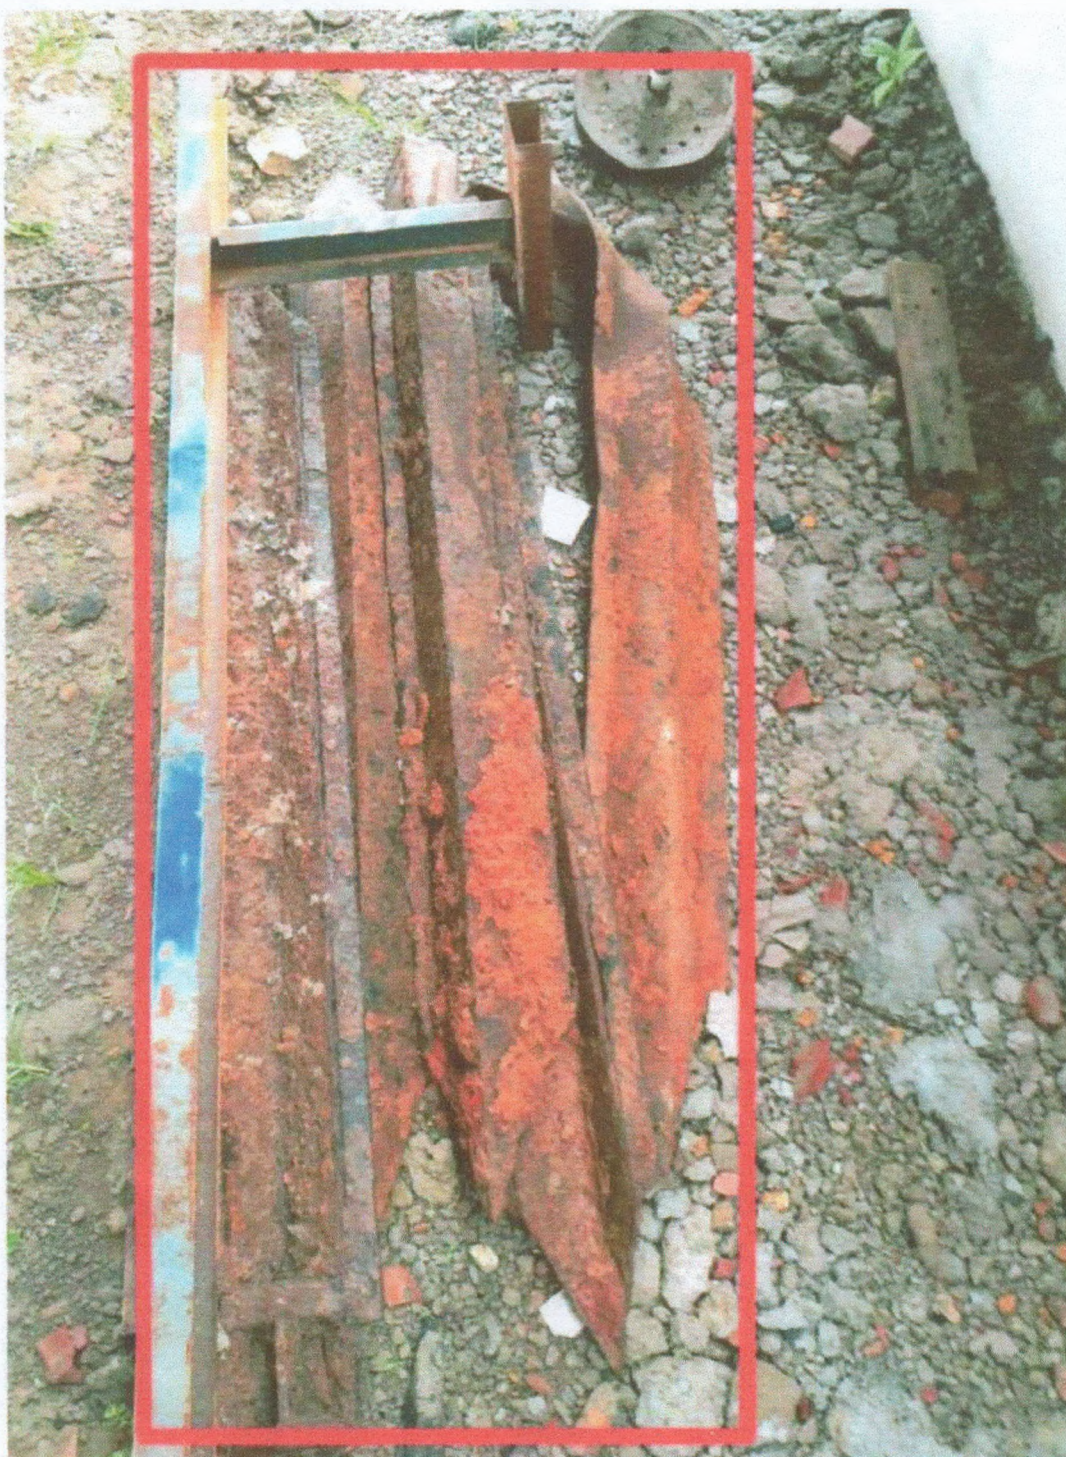
Figura 20. estacas de amarração dos cabos removidas.

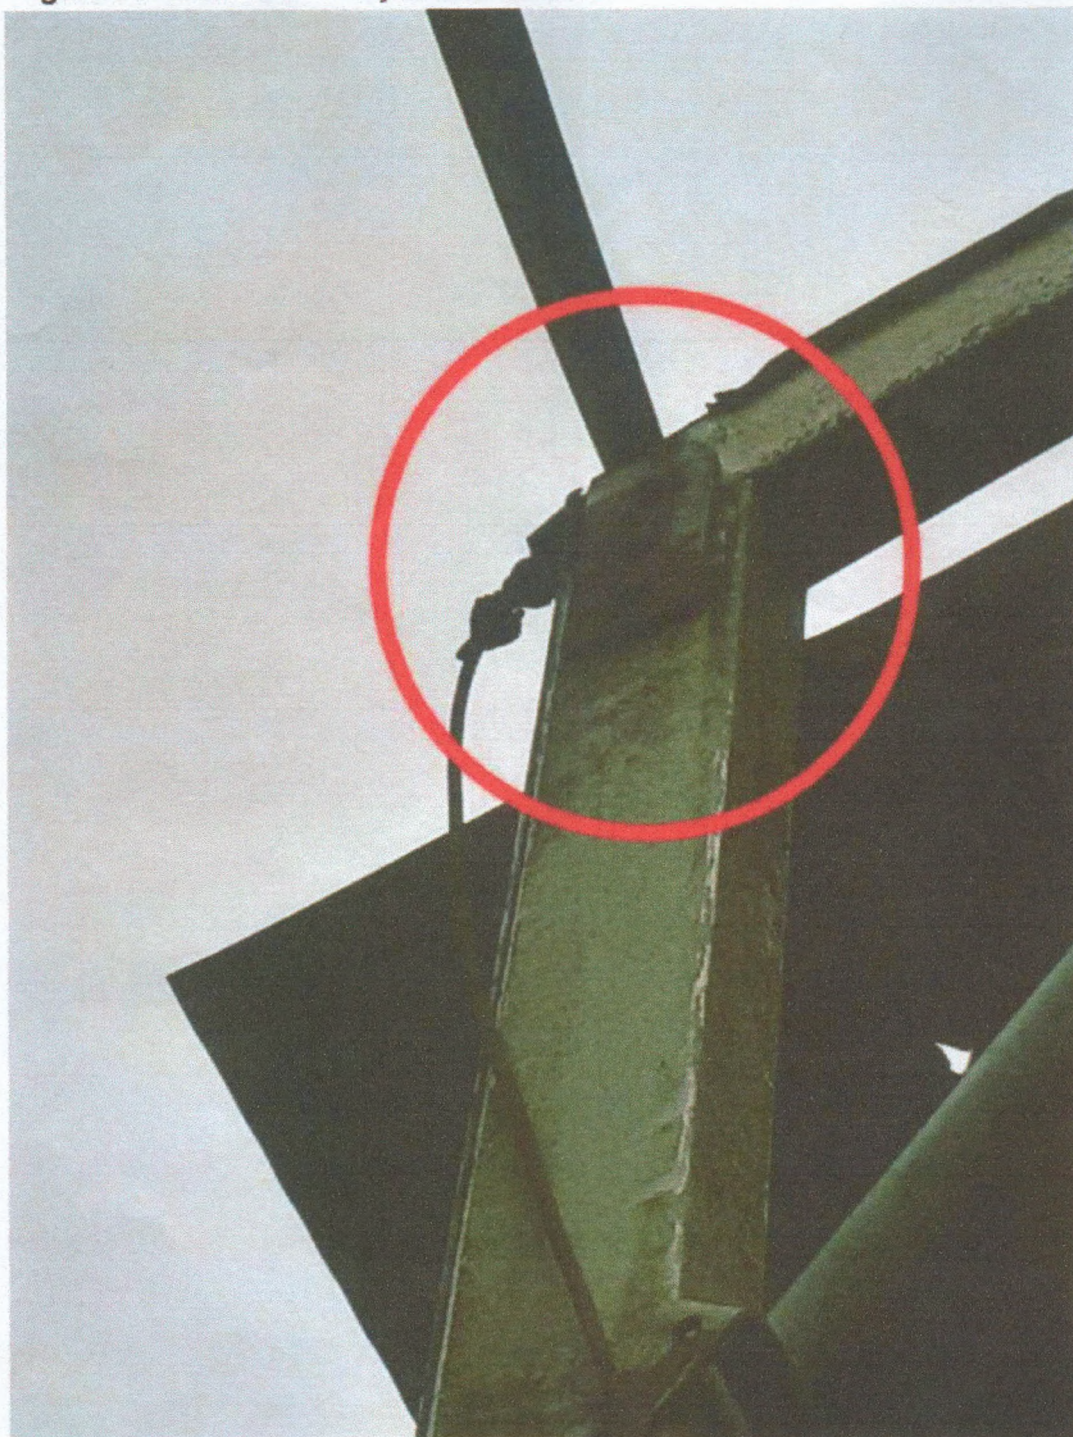
**Figura 21.** cabo de amarração desmontado.
